1) 列車における受動喫煙:

東海道、山陽新幹線:喫煙車両のデッキで喫煙がおこなわれていた当時の予備調査

東海道、山陽新幹線: 禁煙車両に接するデッキの禁煙後(2005年1月以降)の調査

在来線特急、禁煙車両における受動喫煙曝露の予備調査

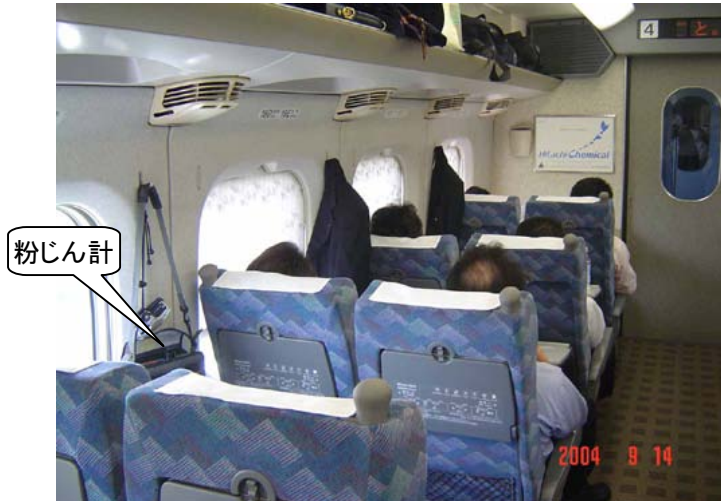
予備調査として、喫煙車両(4号車)および隣接する禁煙車両(5号車)に指定席をとり、粉じん計を設置してリアルタイムモニタリングをおこなった。明らかに禁煙車両内がタバコ煙で汚染されていることが認められた。この調査の時点では、すべての喫煙車両の両側のデッキに灰皿が設置されていた。禁煙車(5号車)に席を取った喫煙者が、喫煙車(4号車)のデッキで喫煙することがしばしば観察されたため、デッキにも測定点を追加して以下の測定をおこなった。

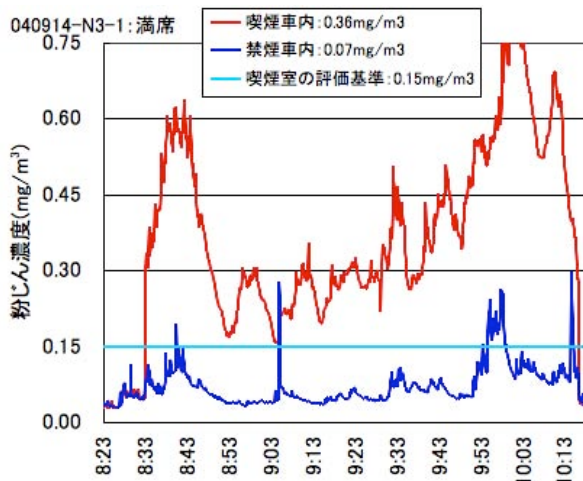
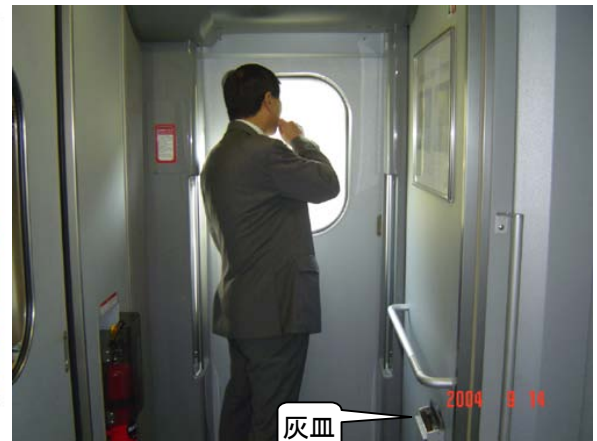
喫煙車両に隣接する禁煙車内(5号車、指定席)の粉じん計

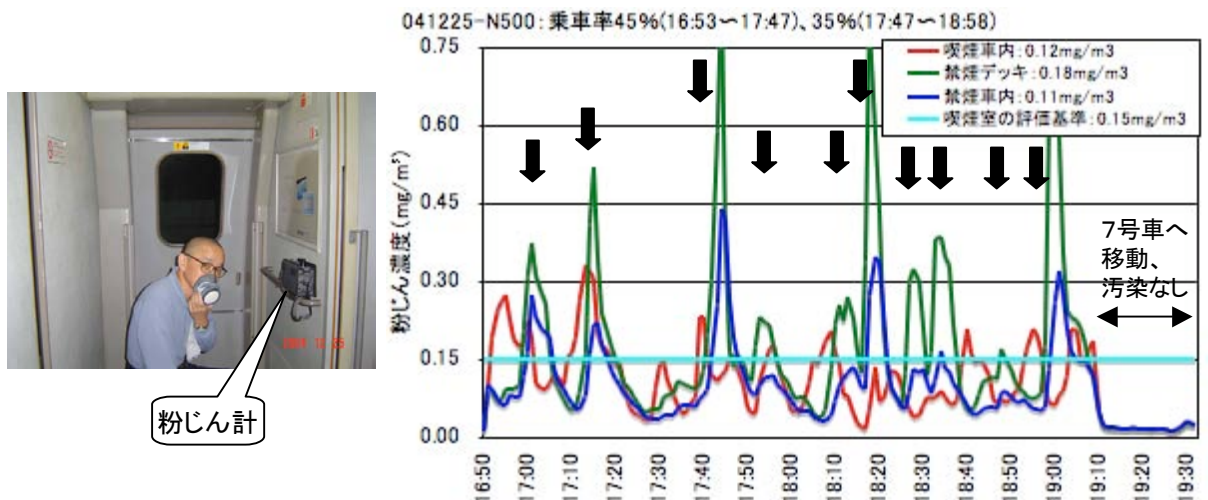
その結果、禁煙車(5号車)の粉じん濃度の上昇は喫煙車(4号車)のデッキにおける喫煙(黒矢印)と密接に関連していることが認められた。これらの内容は2004年10月、日本公衆衛生学会で共同研究者(中田ゆり)が発表し、その内容は新聞等でも取り上げられ、同年12月より禁煙車両に面するデッキの灰皿はすべて撤去された。

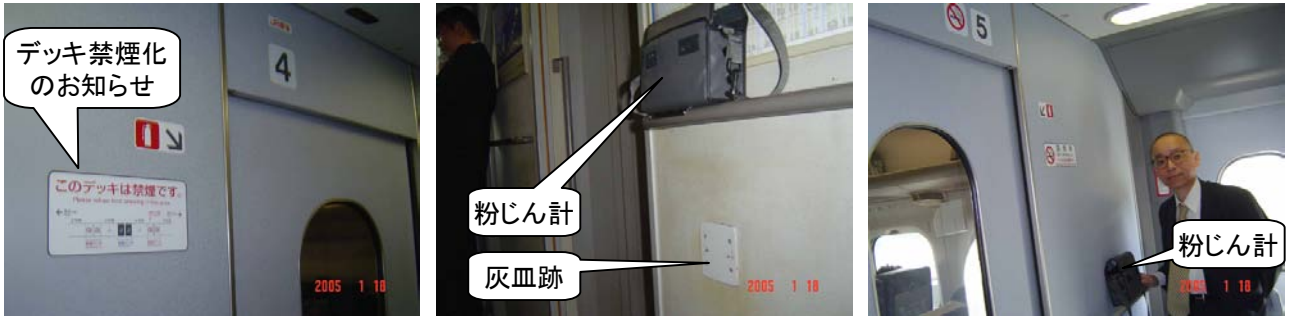
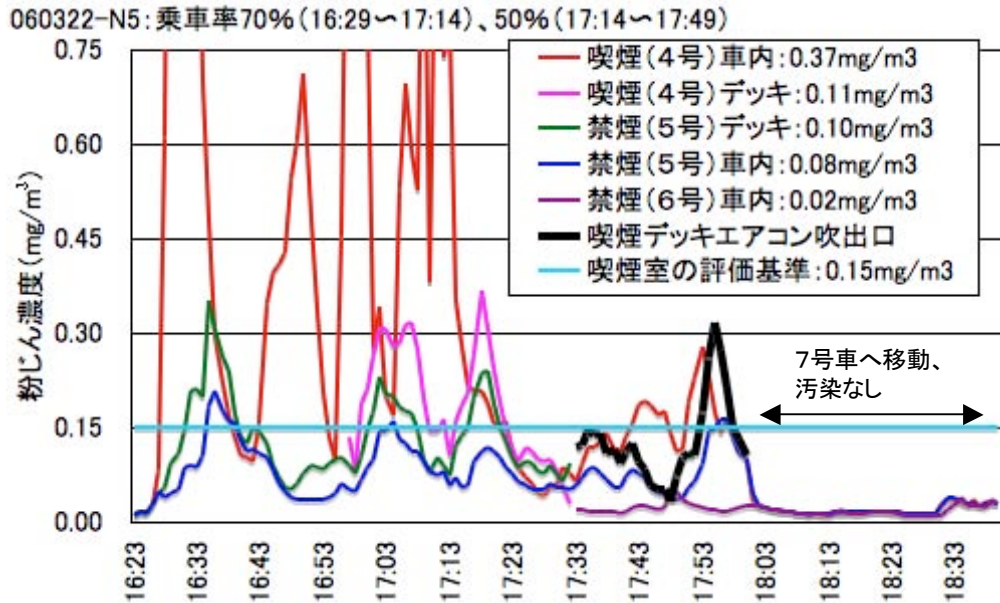
禁煙車に接する喫煙車のデッキが禁煙となった後に、喫煙車内(4号車)、そのデッキ、隣の禁煙車(5号車)、そのデッキ、離れた禁煙車内(6号車)におけるリアルタイムモニタリングの結果を示す。

喫煙車内→そのデッキ→隣のデッキ
→禁煙車内と汚染が拡散しており、
その原因はエアコンを通じての拡散
であることが特定された。もう一両
離れた6号車の汚染は認められな
かった。
再現性を確認するための測定でも同
様の結果が得られた。

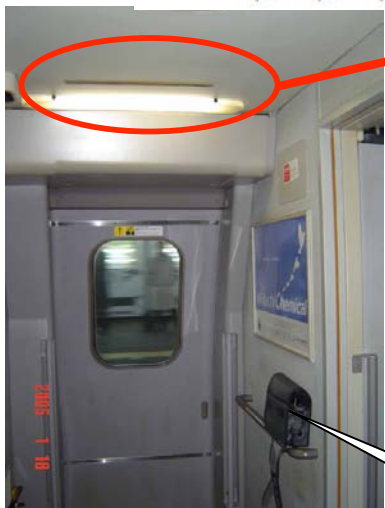
灰皿が撤去された喫煙(4号)車のデッキの測定状況

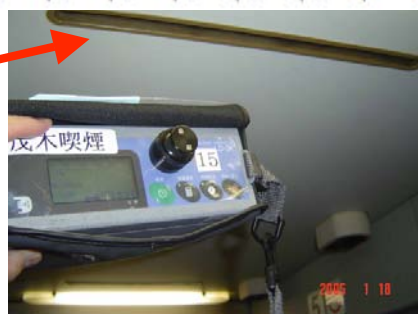
喫煙車デッキエアコン吹出口の測定状況
エアコンの吹出口からはタバコ臭く、
粉じん濃度が高い空気が排気されていた

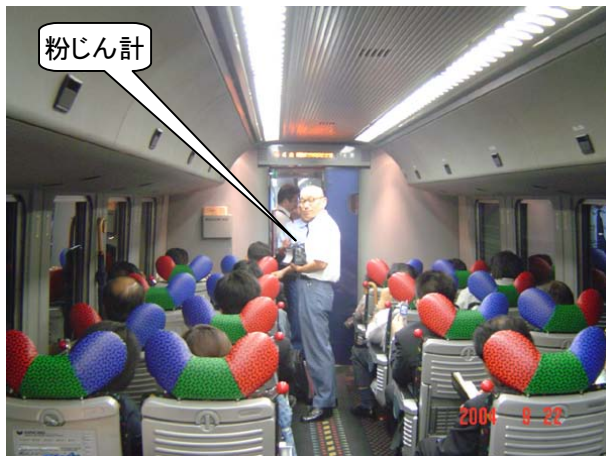
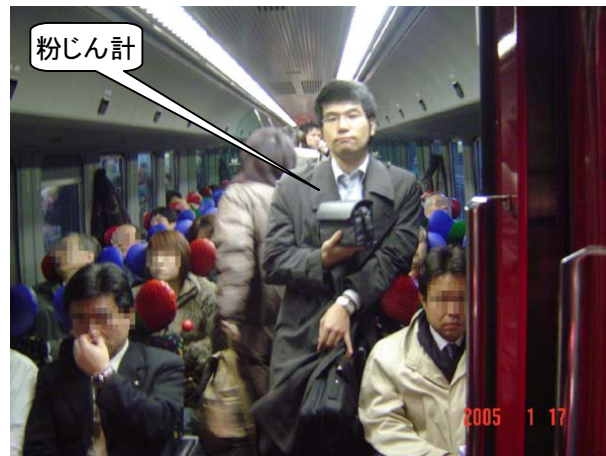
通勤時間帯で込み合う在来線特急の測定をおこなった。始発駅で乗り込んで満員となった状態で一気に喫煙を開始するため、喫煙車内は喫煙室の評価基準の数倍～35倍に達する劣悪な環境であった。上の写真のように満員状態では喫煙車両と禁煙車両の間のドアが開きっぱなしとなるため、環境タバコ煙が禁煙車内に侵入し、禁煙車内であっても、喫煙室の評価基準の4倍を超える濃度に達した。また、喫煙車のデッキにおける喫煙が認められていることも、禁煙車内の汚染の原因となっている。

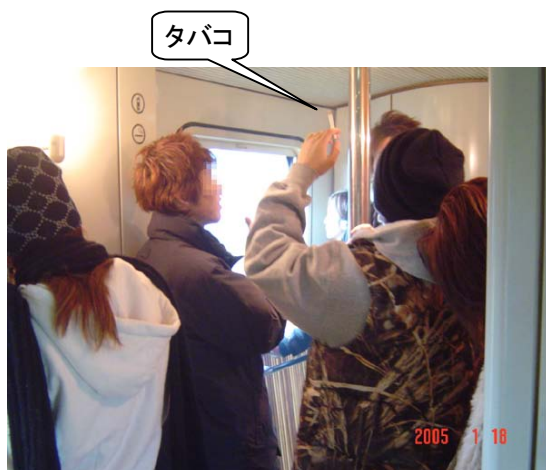
喫煙車両の隣の禁煙車両もしくは客席は禁煙であっても同じ車両のデッキに灰皿がある場合には汚染が発生することが考えられた。
